**LAPORAN INSPEKSI  
RIKSA UJI BERKALA PERALATAN INDUSTRI  
PT. INDONESIA ASAHAN ALUMINIUM (PERSERO) - SMELTER PLANT  
TAHUN 2023**

**NAMA ALAT** : Anode Change Crane  
**NO. A.I** : 14/I/PAA/W2/2000  
**NO.SERI/TAG** : ACC-B8  
**TAHUN BUAT** : 1980  
**DIBUAT OLEH** : Sumitomo Heavy Industries  
**PEMILIK** : PT. Inalum (Persero) - Smelter Plant  
**LOKASI ALAT** : Reduction Plant

**LAPORAN PEMERIKSAAN  
PESAWAT ANGKAT DAN ANGKUT  
NO. LAP- 016/INS-ACC-PAA/SIMED-IV/2023**

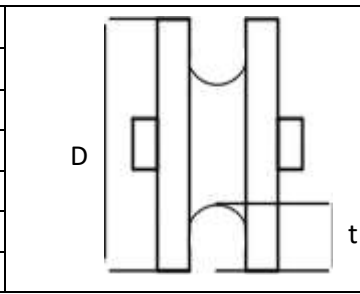
<ul style="list-style-type: none"> <li>• Pengukuran dimensi</li> </ul>		Sheave Tilting / Utility
		∅ D = 468 mm / 375 mm
		t = 29,3 mm / 27,6 mm
<b>2.4.4. Kait (Hook)</b>		
<ul style="list-style-type: none"> <li>• Keberadaan penundaan kapasitas beban pada kait</li> </ul>		Tidak ada
<ul style="list-style-type: none"> <li>• Kerusakan atau cacat seperti retak, takikan dan</li> </ul>		Tidak ada

cungkulan				
<ul style="list-style-type: none"> <li>Deformasi yang tampak seperti lendutan atau puntiran dari bentuk dasar kait</li> </ul>		Tidak ada		
<ul style="list-style-type: none"> <li>Distorsi yang menyebabkan bukaan leher bertambah 5% tidak lebih dari ¼ in (sesuai dengan rekomendasi)</li> </ul>		Tidak ada		
<ul style="list-style-type: none"> <li>Aus hingga melebihi 10% (sesuai dengan rekomendasi dari pemanufaktur) dari dimensi awal kait atau pin bebannya</li> </ul>		Tidak ada		
<ul style="list-style-type: none"> <li>Kancing yang tidak berfungsi untuk menutup leher kait</li> </ul>		Berfungsi		
<ul style="list-style-type: none"> <li>Pengukuran dimensi</li> </ul>

15 T	15 T	10 T
		A = 119	A = 119	A = 94
		B = 152	B = 154	B = 112
		C = 145	C = 145	C = 118
		D = 362	D = 361	D = 302
		E = 445	E = 445	E = 361
		F = 91,3	F = 91,3	F = 81,2
		mm		
<b>III. KOMPONEN ELEKTRIKAL</b>				
<b>3.1. Umum</b>

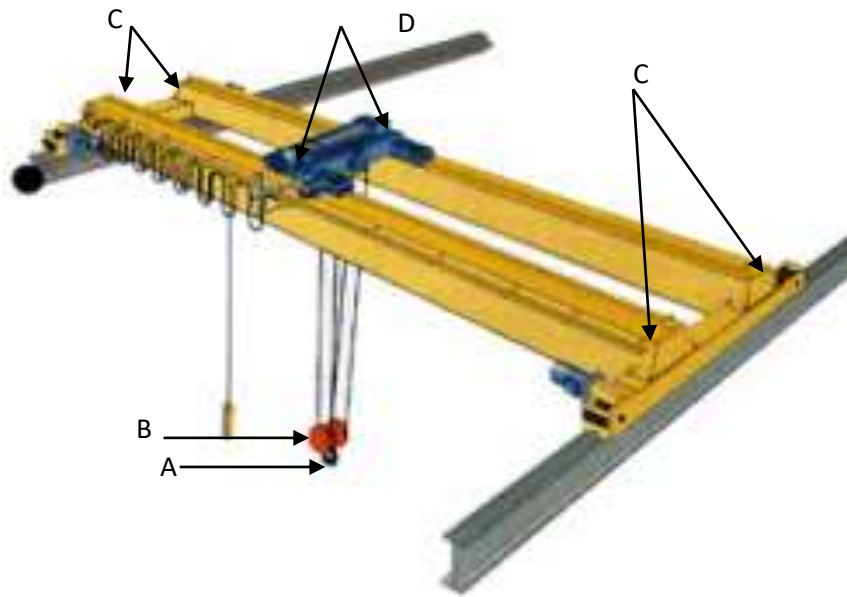
PENGUJIAN DYE PENETRANT			
Metode	Pemeriksaan penetrant menggunakan proses pelepasan dengan solvent	Prosedur Referensi	- AWS D14.1.3 - ASTM E1220
Bahan Reaksi & Material	- Visible, Solvent – Removeble Penetrants - Nonaqueous, Wet Developers - Solvent	Persiapan Permukaan	Penyikatan dengan sikat kawat
		Waktu Penetrasi	5 – 10 menit
		Pembersihan sisa penetrant	Kain dibasahi dengan solvent

ITEM PENGUJIAN	HASIL	KETERANGAN
A. Kait Beban (Hook)	Berterima	Tidak ditemukan indikasi yang menunjukkan adanya cacat
B. Pin Cakra (Sheaves )	Berterima	Tidak ditemukan indikasi yang menunjukkan adanya cacat
C. Sambungan las top flange dengan web girder	Berterima	Tidak ditemukan indikasi yang menunjukkan adanya cacat
D. Sambungan las load girt trolley	Berterima	Tidak ditemukan indikasi yang menunjukkan adanya cacat
