**LAPORAN INSPEKSI  
RIKSA UJI BERKALA PERALATAN INDUSTRI  
PT. INDONESIA ASAHAN ALUMINIUM (PERSERO) - SMELTER PLANT  
TAHUN 2023**

**NAMA ALAT** : Anode Change Crane  
**NO. A.I** : 35/I/PAA/W2/2000  
**NO.SERI/TAG** : ACC-B4  
**TAHUN BUAT** : 1981  
**DIBUAT OLEH** : Sumitomo Heavy Industries  
**PEMILIK** : PT. Inalum (Persero) - Smelter Plant  
**LOKASI ALAT** : Reduction Plant

## LAPORAN PEMERIKSAAN PESAWAT ANGKAT DAN ANGKUT NO. LAP- 012/INS-ACC-PAA/SIMED-V/2023

**LAPORAN PEMERIKSAAN DAN PENGUJIAN  
ANODA CHANGE CRANE  
NO. LAP- 012/INS-ACC-PAA/SIMED-V/2023  
TGL. PEMERIKSAAN 08 MEI 2023**

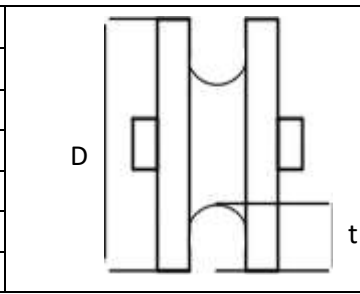
<ul style="list-style-type: none"> <li>• Kelancaran dan kelurusan putran</li> </ul>		Baik
<ul style="list-style-type: none"> <li>• Kondisi pelumasan</li> </ul>		Cukup
<ul style="list-style-type: none"> <li>• Pengukuran dimensi</li> </ul>		Sheave Tilting / Utility $\varnothing D = 468 \text{ mm} / 375 \text{ mm}$ $t = 29,6 \text{ mm} / 27,8 \text{ mm}$

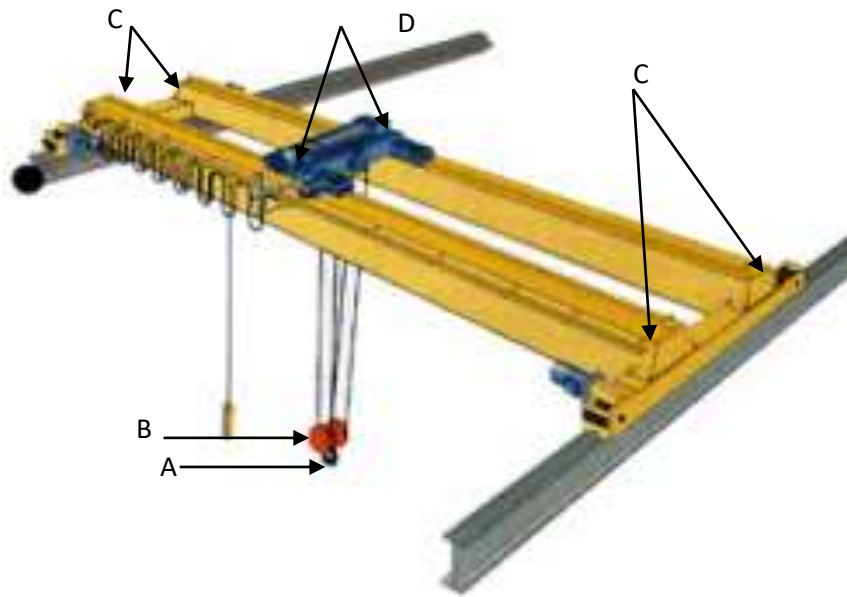
PENGUJIAN DYE PENETRANT			
Metode	Pemeriksaan penetrant menggunakan proses pelepasan dengan solvent	Prosedur Referensi	- AWS D14.1.3 - ASTM E1220
Bahan Reaksi & Material	- Visible, Solvent – Removeble Penetrants - Nonaqueous, Wet Developers - Solvent	Persiapan Permukaan	Penyikatan dengan sikat kawat
		Waktu Penetrasi	5 – 10 menit
		Pembersihan sisa penetrant	Kain dibasahi dengan solvent

ITEM PENGUJIAN	HASIL	KETERANGAN
A. Kait Beban (Hook)	Berterima	Tidak ditemukan indikasi yang menunjukkan adanya cacat
B. Pin Cakra (Sheaves )	Berterima	Tidak ditemukan indikasi yang menunjukkan adanya cacat
C. Sambungan las top flange dengan web girder	Berterima	Tidak ditemukan indikasi yang menunjukkan adanya cacat
D. Sambungan las load girt trolley	Berterima	Tidak ditemukan indikasi yang menunjukkan adanya cacat
